# INCIDENCIAS EN LOS PARQUES EMPRESARIALES DE MONCADA

(MONCADA 1, MONCADA 2 Y MONCADA 3)

*Marzo 2023*

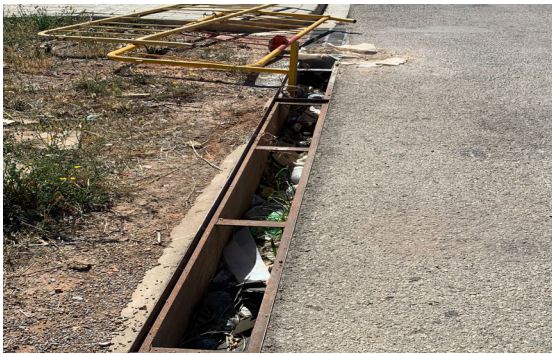
**Calle Huelva.** Canalización sin trapa.

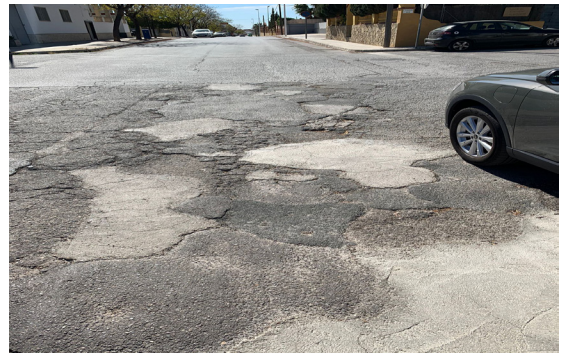
**Todo el parque.** Deficiencias en el asfaltado.

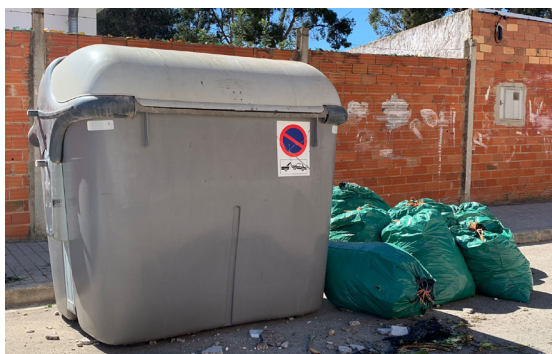
**Calle Granada.** Restos de poda depositados sin control.

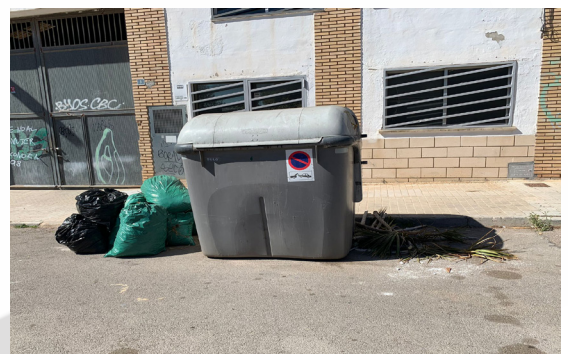
**Calle 220.** Basura que no cabe en los contenedores y restos de poda.

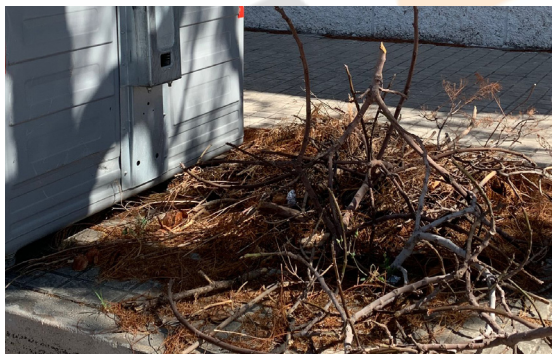
**Calle Sevilla.** Restos de poda depositados sin control.

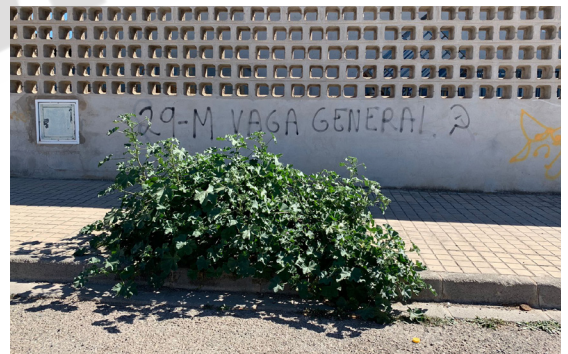
**Calle 128.** Alcorque sin mantenimiento.

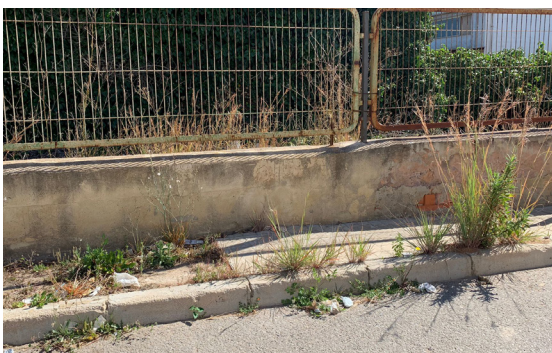
**Calle 220.** Aceras sin mantenimiento y llenas de maleza.

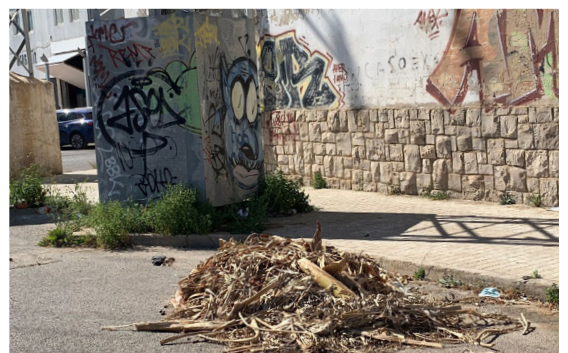
**Calle 220.** Restos de poda depositados sin control.

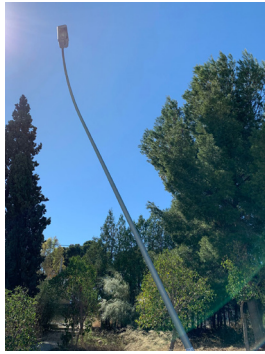
**Calle Císcar.** Farola doblada.

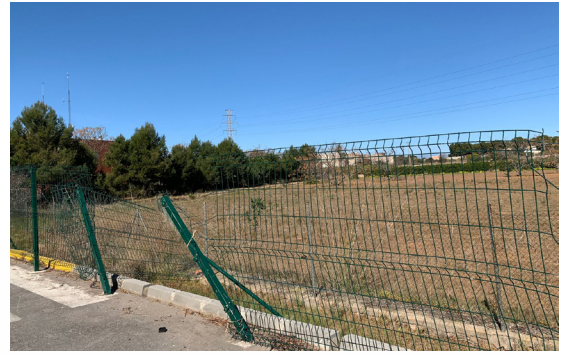
**Calle Pla de Andanes.** Valla rota.

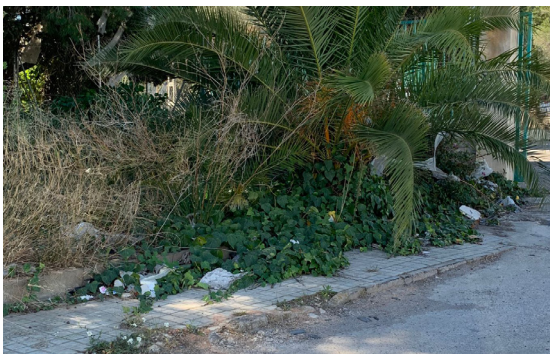
**Calle Císcar.** Vegetación invade la acera.

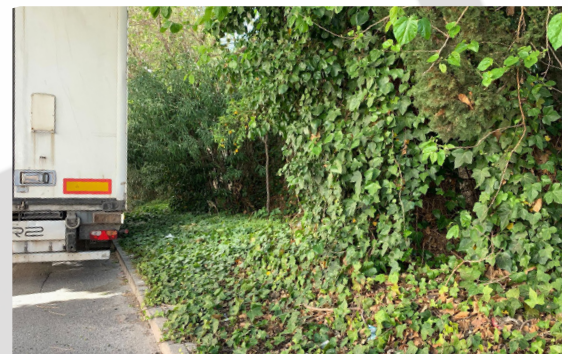
**Calle Císcar.** Vegetación invade la acera.

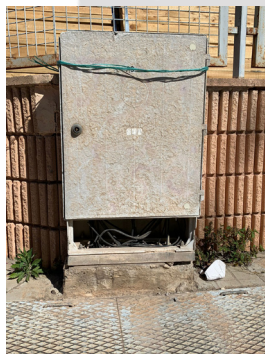
**Calle Regalicar.** Armario de luz en mal estado.

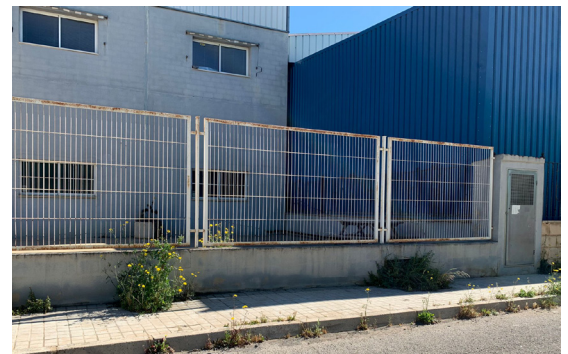
**Calle Regalicar.** Aceras poco mantenidas.

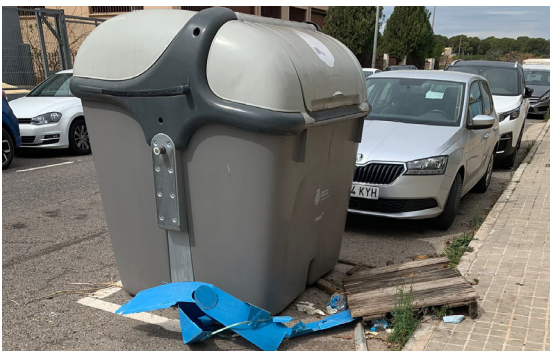
**Calle Pont Sec.** Vertido de enseres.

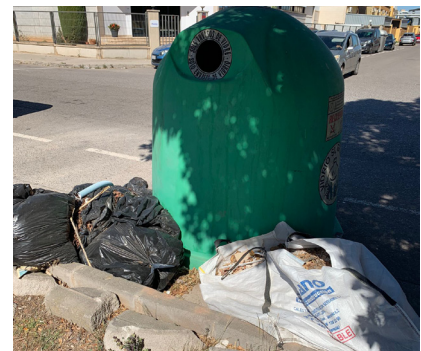
**Calle Els Francs.** Restos de poda depositados sin control.

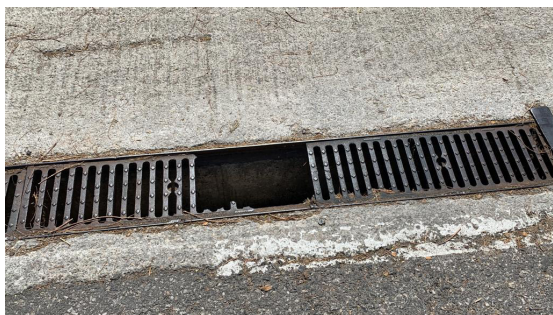
**Calle Quinsà.** Rejilla rota (ya ha causado dos incidentes en trabajadores)

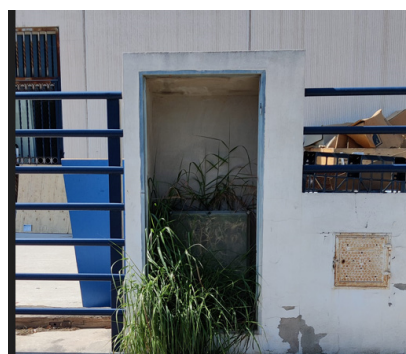
**Calle El Molí.** Armario sin puerta y repleto de maleza.

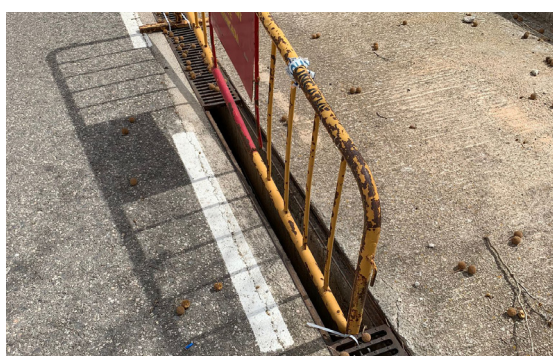
**Calle Moroder.** Ausencia de rejilla.

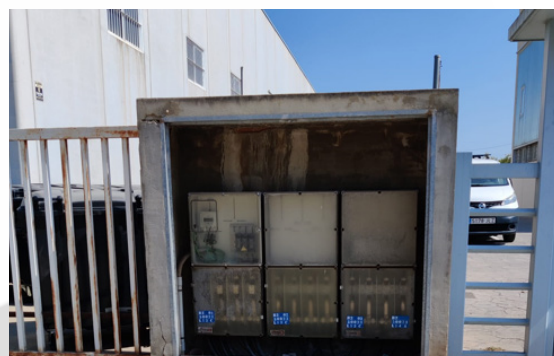
**Calle Pla de Foios.** Armario sin puertas.

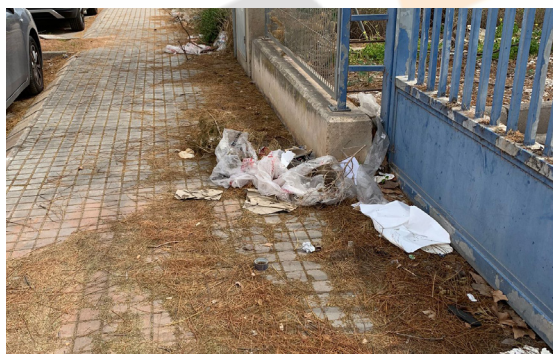
**Calle Quinsà.** Suciedad invade la acera.

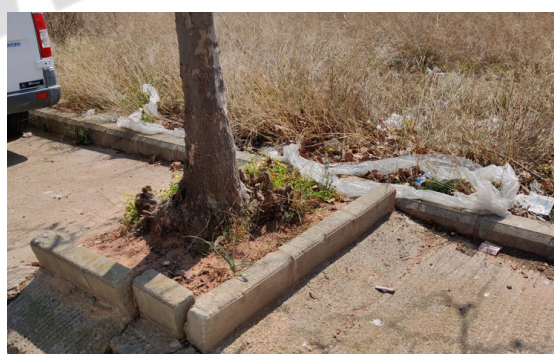
**Calle Moroder.** Alcorque roto.

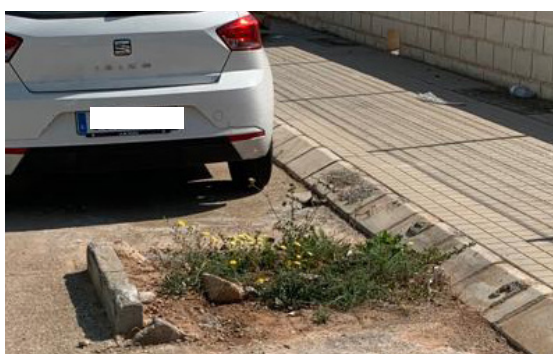
**Avda. Paret del Patriarca.** Alcorque roto y sin plantar.

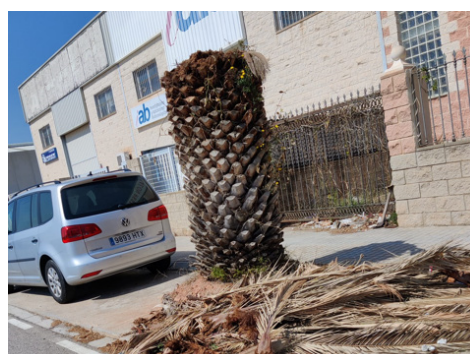
**Avda. Paret del Patriarca.** Restos de poda de palmera sin retirar.
